Expertises Maritimes Antoine Belanger
18, 56e Avenue
Saint Paul Ile Noix Qc J0J 1G0
RAPPORT D'INSPECTION MARITIME

**INSPECTION CONDITION ET ÉVALUATION pour renouvellement
d'assurance
du bateau
"La Smala "
1986 Jeanneau Sun Fizz 40**

PRÉPARÉ EXCLUSIVEMENT POUR:
Annick Duchesne
&
Patrice Gauvreau

inspecté par:
ANTOINE BELANGER
le
21 mai 2018

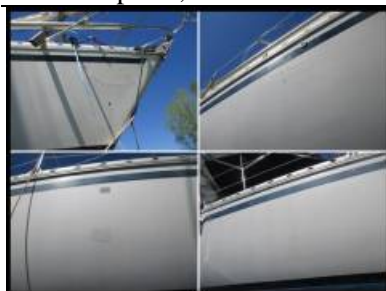
TYPE DE COQUE Coque à déplacement.
FINITION EXTÉRIEURE Un finition de gelcoat sur les francs bords et la surface mouillé avec antialissure est appliquée sur la surface mouillée.
FRANCBORD Le francbord est généralement en bon état. Les endroits qui ont été endommagés ont été réparés, la finition est à compléter.

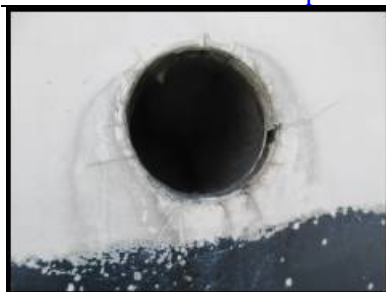
SORTIES	drains (2) puits ancre, événements (2), Échappement moteur, Drain cockpit, Pompe cale. <i>Le scellement autour du passe coque du tuyau d'échappement est à refaire.</i>
----------------	--

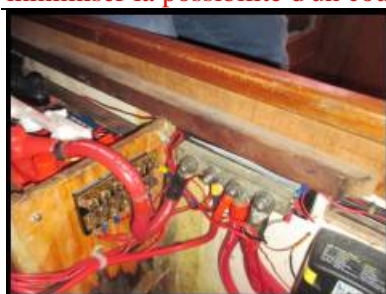
BLOCS TERMINAUX *Certains terminaux et boîtiers fusibles ne sont pas protégés contre les court-circuits . TP 1332 8.7.5.19 Installer un couvercle pour protéger les bornes afin de minimiser la possibilité d'un court-circuit.*

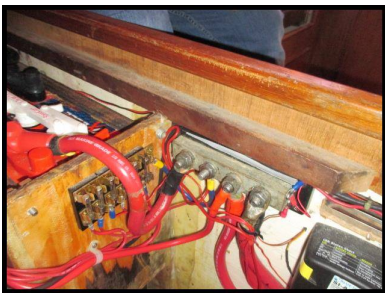
Certains terminaux et boîtiers fusibles ne sont pas protégés contre les court-circuits . TP 1332 8.7.5.19
Installer un couvercle pour protéger les bornes afin de minimiser la possibilité d'un court-circuit.

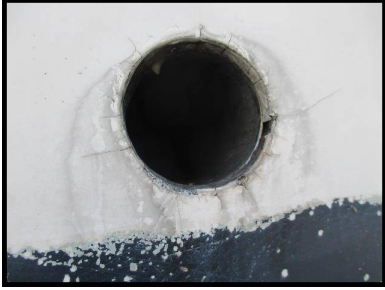
Le scellement autour du passe coque du tuyau d'échappement est à refaire.
